LEVANTAMENTO DOS DISPOSITIVOS DE DRENAGEM URBANA DO MUNICÍPIO DE RIACHO FRIO-PI

Desta forma, este trabalho teve como objetivo fazer o levantamento dos dispositivos do sistema de drenagem urbana do município de Riacho frio-PI, analisando as condições estruturais, disposição, deficiência e eficiências dos mesmos e propor medidas de controle.

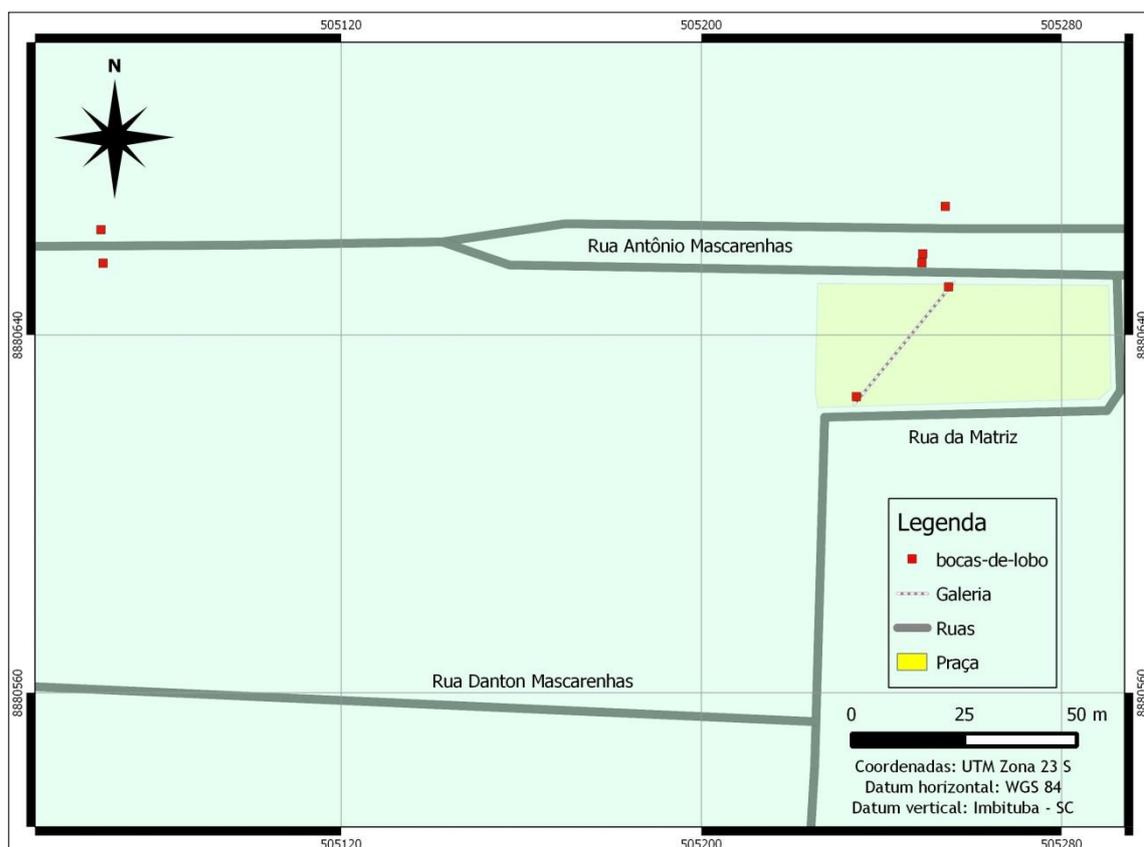
Após o levantamento de campo foi possível identificar que o município de Riacho Frio possui deficiência na quantidade e condições sanitárias dos dispositivos de drenagem, pois em toda a cidade apenas 2 ruas a Antônio Mascarenhas e Rua da Matriz possuem bocas-de-lobo e galerias de águas pluviais. Foram contabilizadas 2 galerias de águas pluviais, 7 bocas-de-lobo, sendo 5 classificadas como de guia e 2 de grelha (Figura 2).

Figura 2 - Elementos da drenagem urbana de Riacho Frio – PI. Fonte: Rocha, 2015.

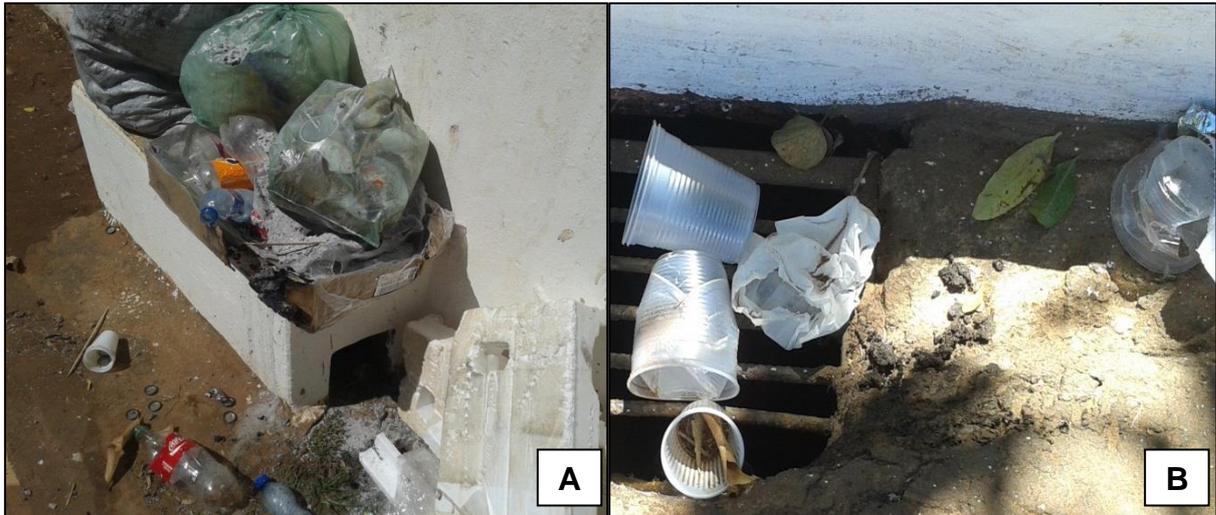
Constatou também, a presença de resíduos nas galerias e bocas-de-lobo podendo ocorrer à obstrução e comprometer o funcionamento das mesmas (Figura 3).

Figura 3 - Boca-de-lobo com disposição irregular de lixo (A). Boca-de-lobo com grelha (B). Fonte: pesquisa de campo, 2015.

Santos (007) argumenta que a limpeza das bocas-de-lobo é fundamental para manter o funcionamento correto do sistema de micro drenagem urbano. Afirma ainda que essa sujeira poderá tornar a boca-de-lobo inoperante durante as chuvas, o que acarretará no alagamento das ruas.

Uma solução para tal problema seria programas de educação ambiental que visem à sensibilização da população de manter as bocas-de-lobo limpas e assim evitar danos à saúde e ao meio ambiente.

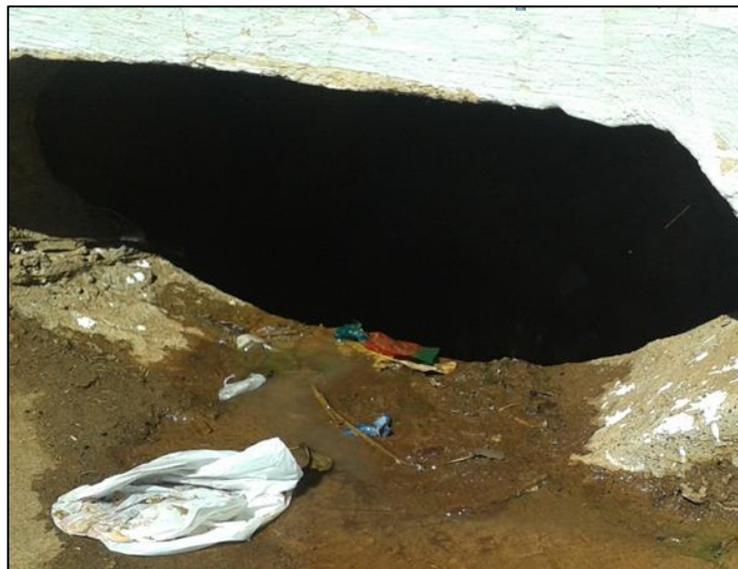
Foi observado o lançamento de efluentes na rede de drenagem, prejudicando o funcionamento do sistema, bem como problemas de saúde para a população com a presença de insetos e vetores de doenças. Motivo do lançamento pode ser explicado pela falta de tratamento de esgoto e conhecimento da população (Figura 4).

Figura 4 - Lançamento de efluentes domésticos na drenagem. Fonte: pesquisa de campo, 2015.

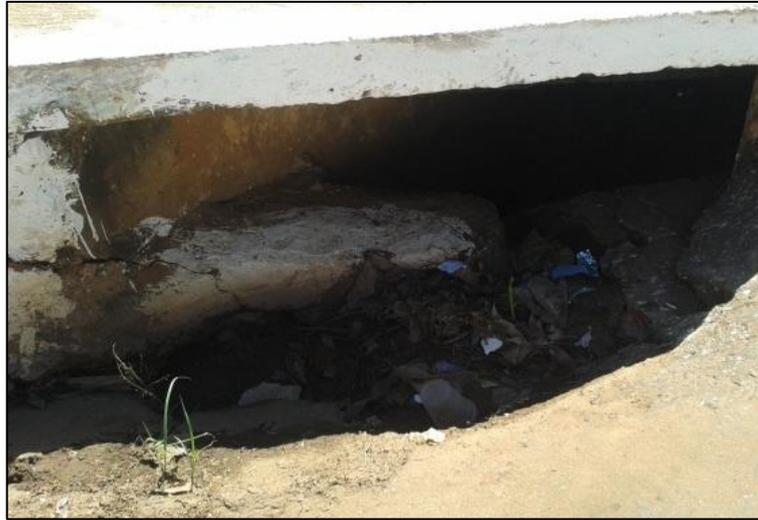
A figura 5 mostra a única boca-de-lobo encontrada na Rua da Matriz, o que revela uma deficiência no sistema de drenagem necessitando de um número maior deste dispositivo. É a boca-de-lobo de guia, que se encontra em um estado de conservação danificada devido ao acúmulo de lixo.

Figura 5 - Boca-de-lobo danificada. Fonte: pesquisa de campo, 2015.

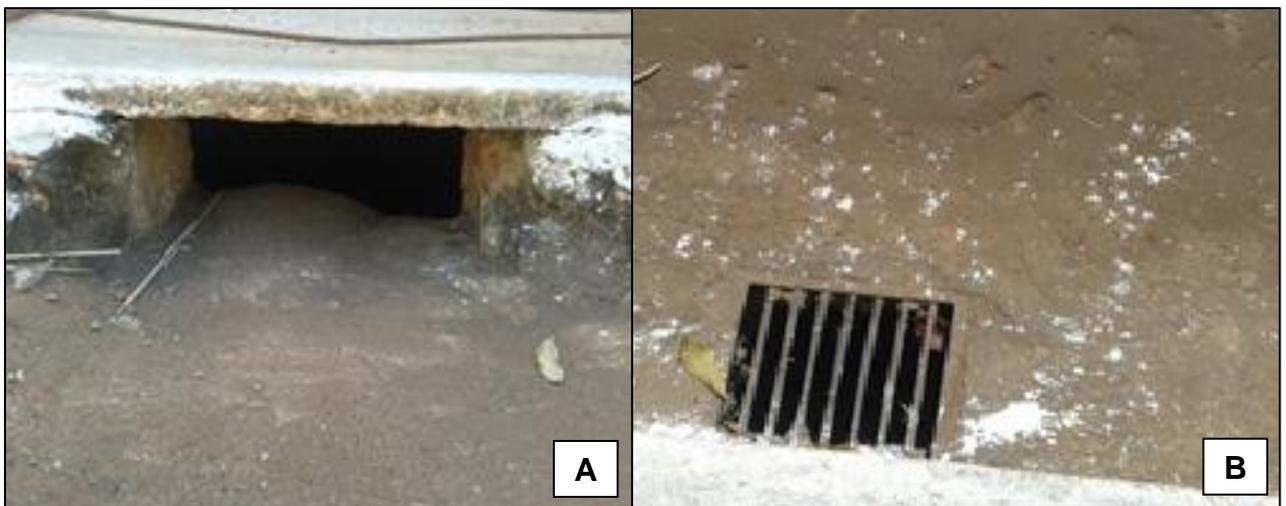
Apesar de algumas das bocas-de-lobo apresentar condições danificadas, foram identificadas também algumas em estado de conservação (Figura 6).

Figura 6 - Bocas-de-lobo conservadas. Fonte: pesquisa de campo, 2015.
